# L'HYDROGRAPHIE, LES DOCUMENTS NAUTIQUES, LEURS IMPERFECTIONS ET LEUR BON USAGE

SERVICE HYDROGRAPHIQUE ET OCÉANOGRAPHIQUE DE LA MARINE — PARIS

par l'Ingénieur Général de l'Armement Jean-Nicolas PASQUAY

**2004**

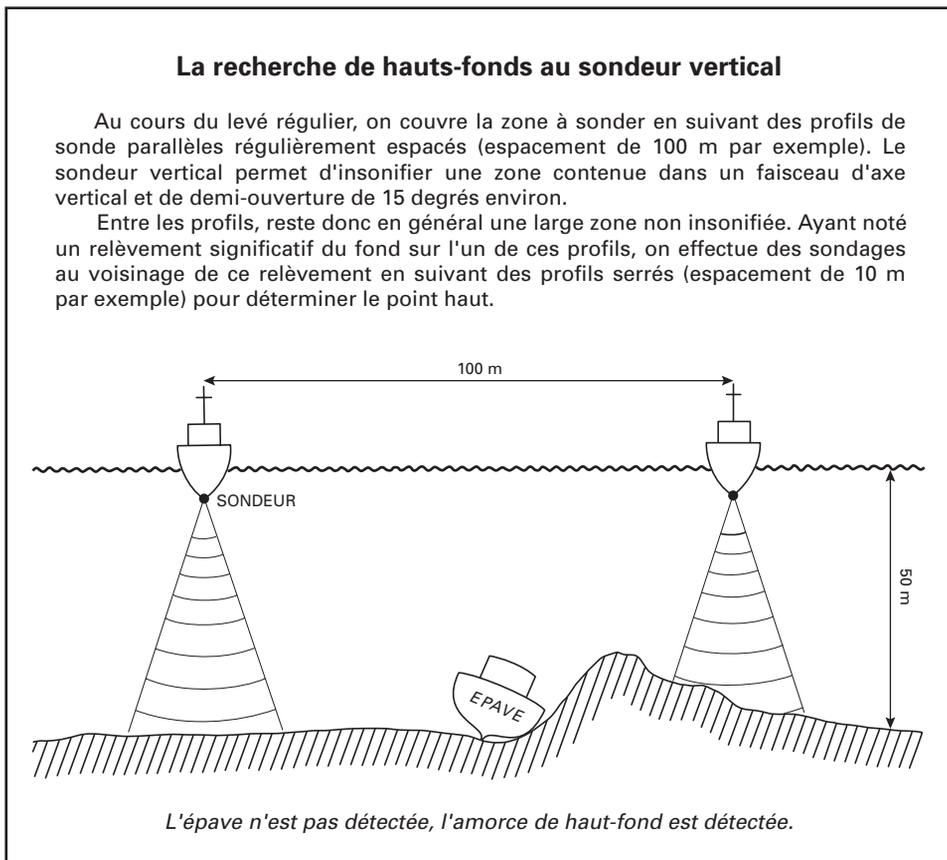
**Encadré n° 1**

Mais un sondeur acoustique vertical n'insonifie qu'une bande étroite à l'aplomb du profil suivi ; la largeur de cette bande est de l'ordre de la moitié de la profondeur. Ainsi par 20 m de profondeur, le sondeur n'insonifie qu'une bande de 10 m de largeur. Dans ce cas, si l'espacement des profils est de 100 m, seuls 10 % des fonds sont insonifiés. Il en résulte qu'un haut-fond dangereux suffisamment accore ou une épave, situés entre deux profils, peuvent facilement échapper à la détection au sondeur vertical. Seuls sont donc détectés les hauts-fonds qui ont une extension horizontale suffisante pour que les sondages sur les profils encadrant révèlent une variation significative du fond. L'hydrographe partant de cet indice exécute des profils intercalaires pour rechercher et coter le point haut. Voir encadré n° 1.

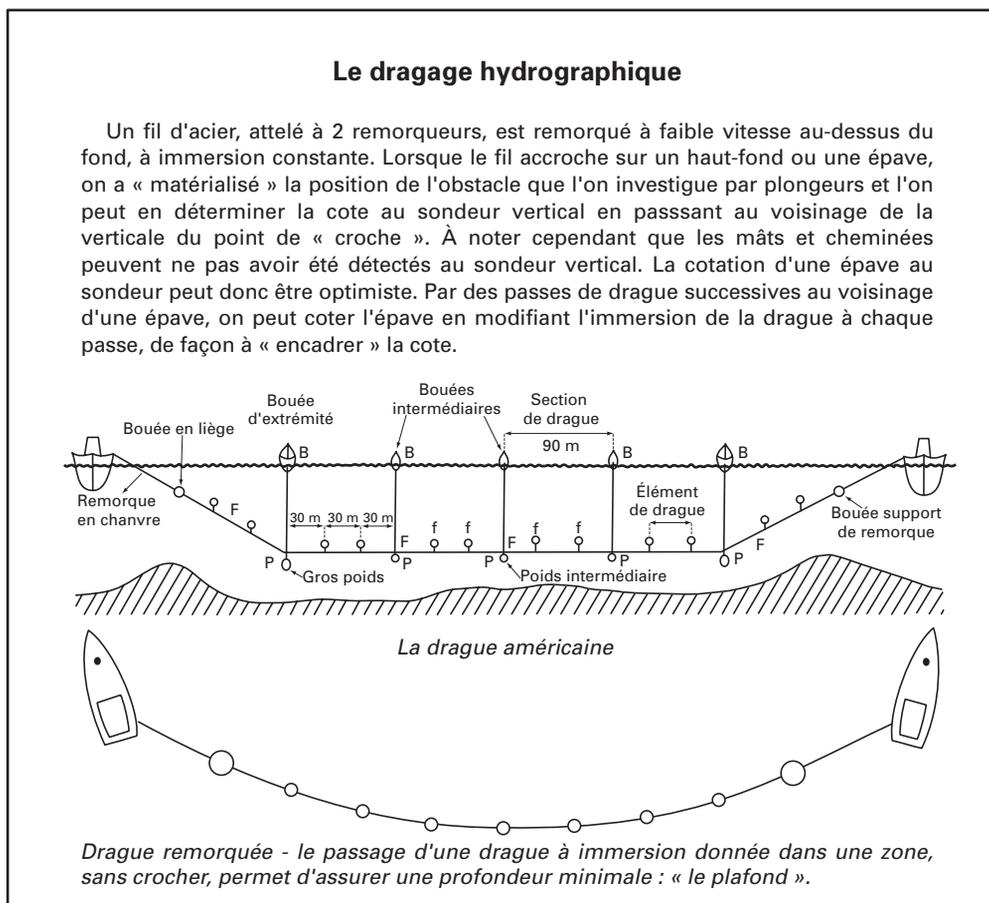
Encadré n° 2

Les sondages à main (au plomb de sonde) étaient des sondages ponctuels alors que les sondages au sondeur acoustique vertical sont des sondages continus le long du profil suivi par le navire. La probabilité pour qu'un haut-fond ait échappé aux hydrographes à l'époque des sondages à main est évidemment plus grande que dans le cas des sondages acoustiques classiques, avec un espacement identique des profils de sonde. Ainsi, pour garantir une certaine profondeur dans les chenaux d'accès aux ports on en fut, pendant longtemps, réduit au dragage hydrographique (dragage au fil). Ce procédé qui fait appel aux meilleures qualités de marin est particulièrement lent. Voir encadré n° 2.

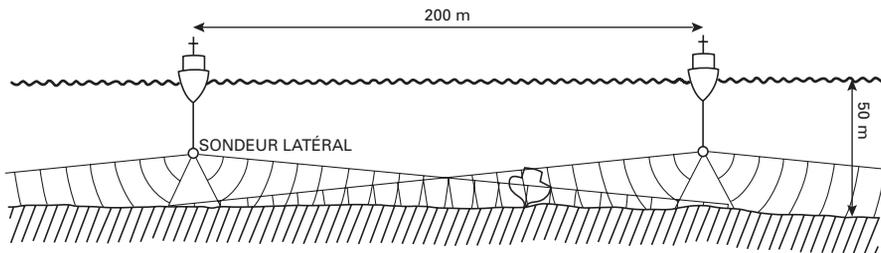
### Encadré n° 3

### Recherche de hauts-fonds et d'épaves au sondeur latéral (sonal).

Un poisson remorqué à la vitesse de 5 nœuds environ porte deux transducteurs d'où rayonnent deux faisceaux symétriques extrêmement fins, d'environ 1 degré d'ouverture en gisement, de largeur de 20 ou de 50 dans le plan vertical. La portée efficace est de 250 m environ.

En suivant deux profils espacés de 200 m, en maintenant le poisson à 20 m au-dessus du fond, par exemple, on parvient à insonifier deux fois la totalité du fond entre les deux profils.

*L'épave est détectée à chacune des 2 passes.*

Il a fallu attendre l'avènement du sondeur latéral, poisson remorqué à la vitesse de 8 nœuds, pour modifier radicalement la qualité des levés à un coût acceptable. Le sondeur latéral permet d'explorer, en une seule passe une bande de l'ordre de 400 m de largeur. Au dragage au fil on a ainsi substitué un « dragage acoustique surfacique ». Mais le sondeur latéral ne donne que des informations semi-quantitatives. Il faut, après son passage, investiguer avec le sondeur vertical les hauts-fonds et les épaves révélés au sondeur latéral. Voir encadré n° 3.

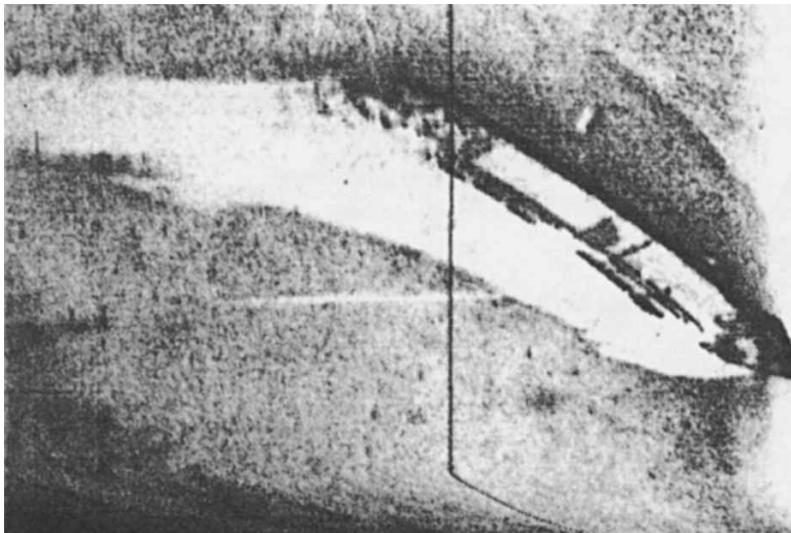
*Les « images » du fond sont enregistrées sur papier à double piste.*

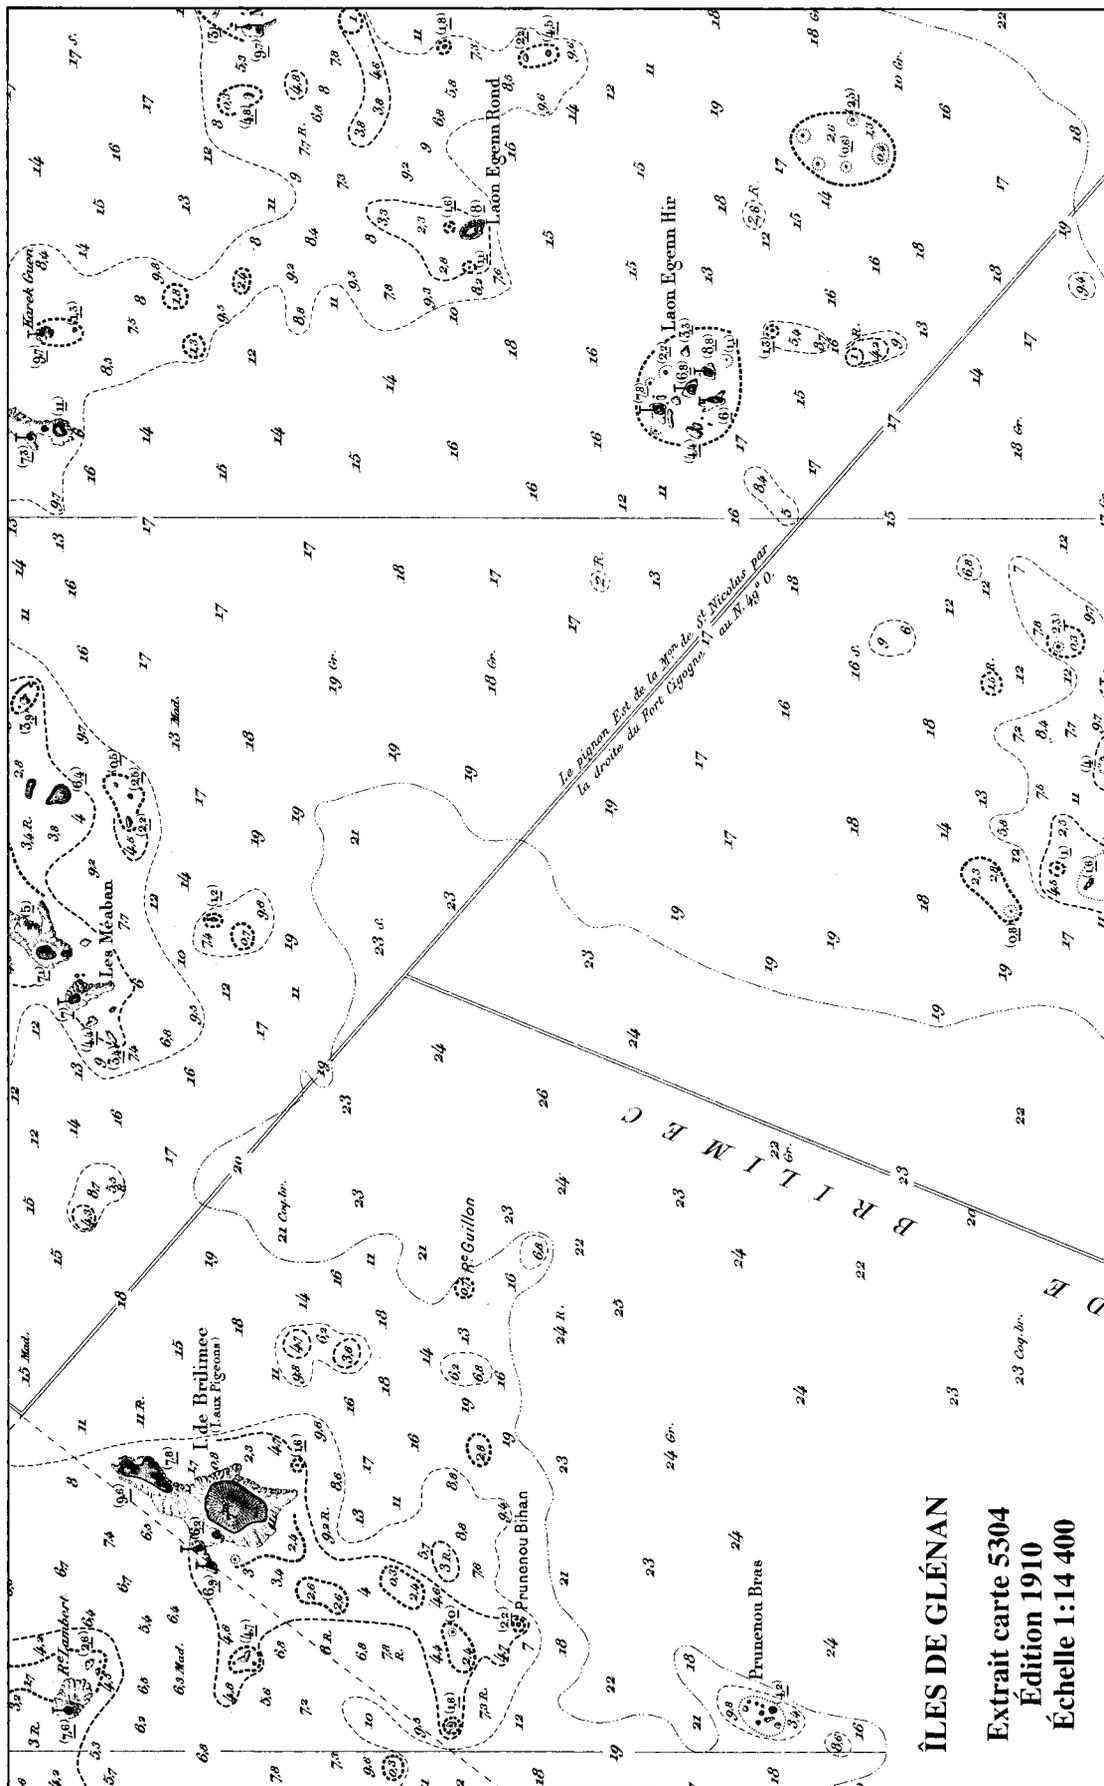
**ÎLES DE GLÉNAN**  
Extrait carte 5304  
Édition 1910  
Échelle 1:14 400

- Haut-fond 2 m au Sud de Méaban dans une zone où la carte 5304 indiquait des fonds de l'ordre de 15 m ;
- Haut-fond à deux têtes (5,6 m, 5,8 m) dans l'Ouest de Laon Ejen Hir dans une zone où la carte indiquait des fonds de l'ordre de 16 m ;
- Haut-fond à deux têtes (2,6 m, 3,3 m) dans le Sud de Laon Ejen Hir dans une zone où la carte indiquait des fonds de l'ordre de 14 m.

On pourra faire une comparaison instructive entre la carte 5304 et la carte 6648 qui l'a remplacée.

Aucun talonnage ne s'étant jamais produit sur l'un de ces hauts-fonds, il faut admettre que les navires de plus de 3 mètres de tirant d'eau ayant fréquenté ces parages pendant des décennies ont toujours suivi fidèlement les alignements portés sur la carte 5304.

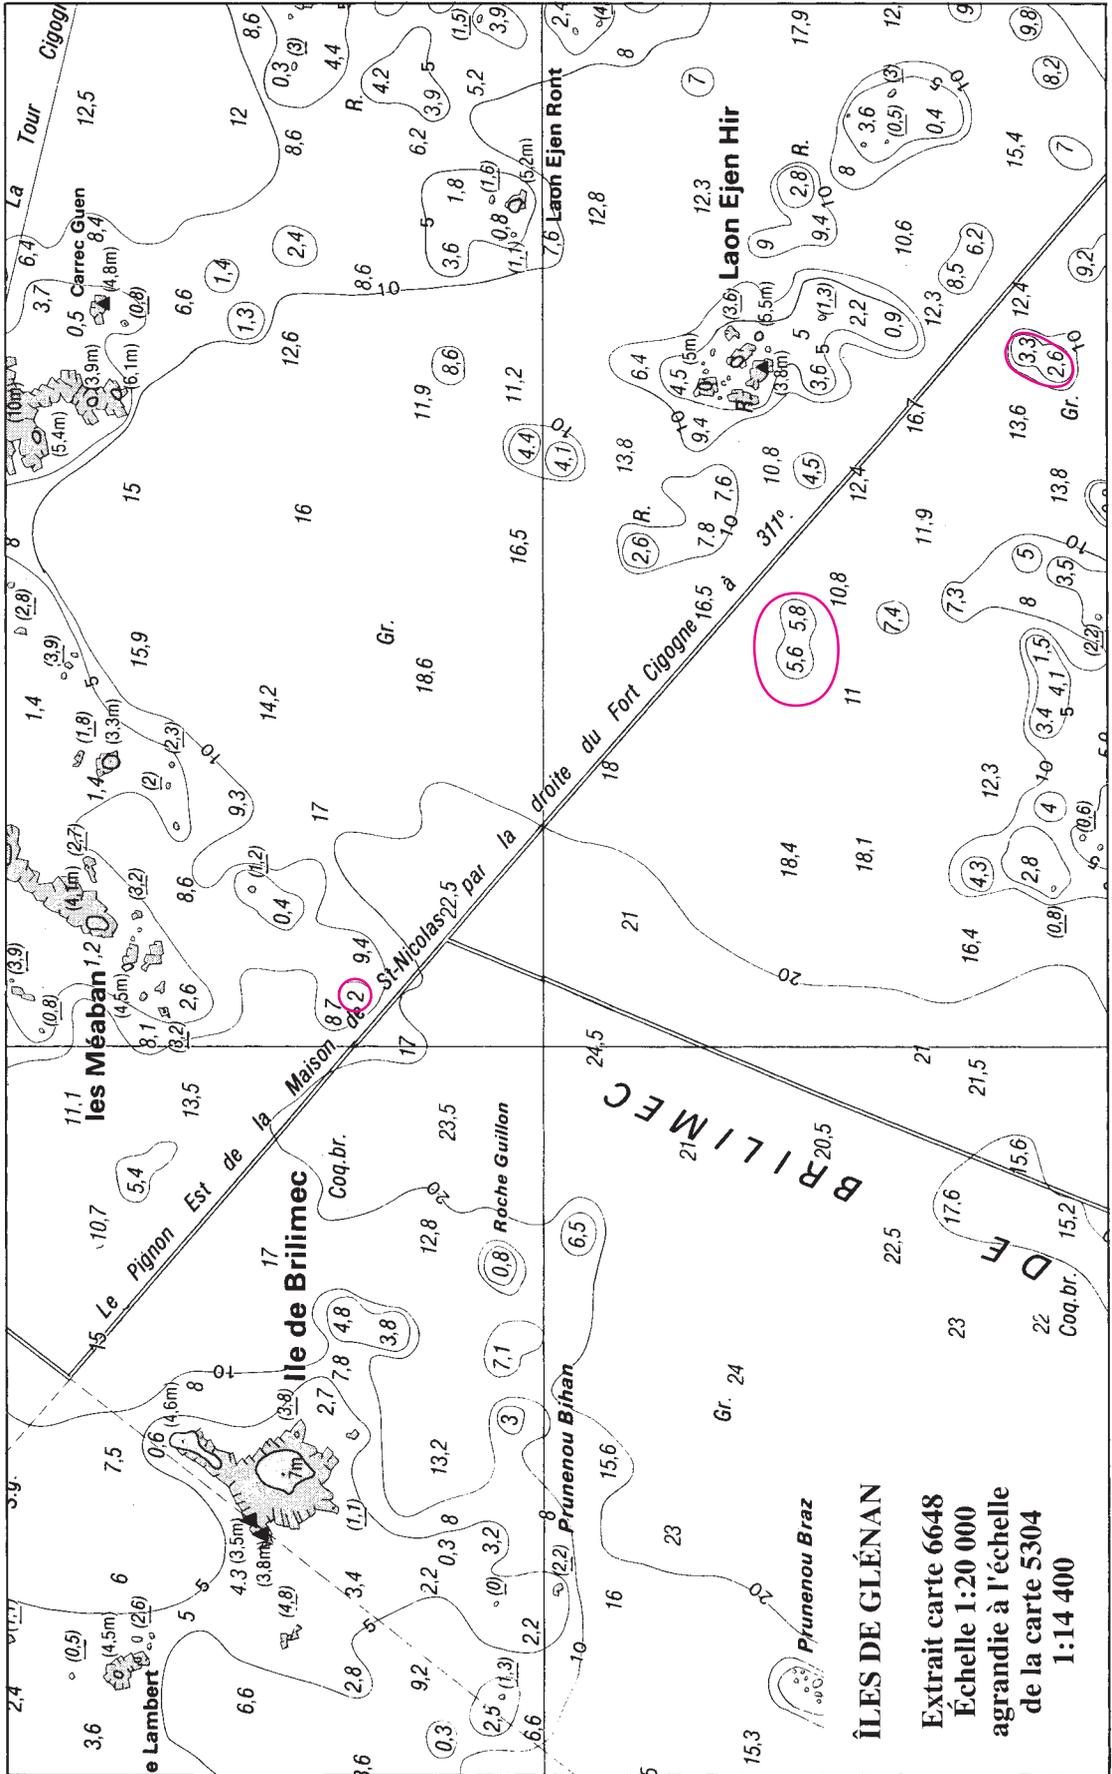
**ÎLES DE GLÉNAN**

Extrait carte 6648  
Échelle 1:20 000  
agrandie à l'échelle  
de la carte 5304  
1:14 400

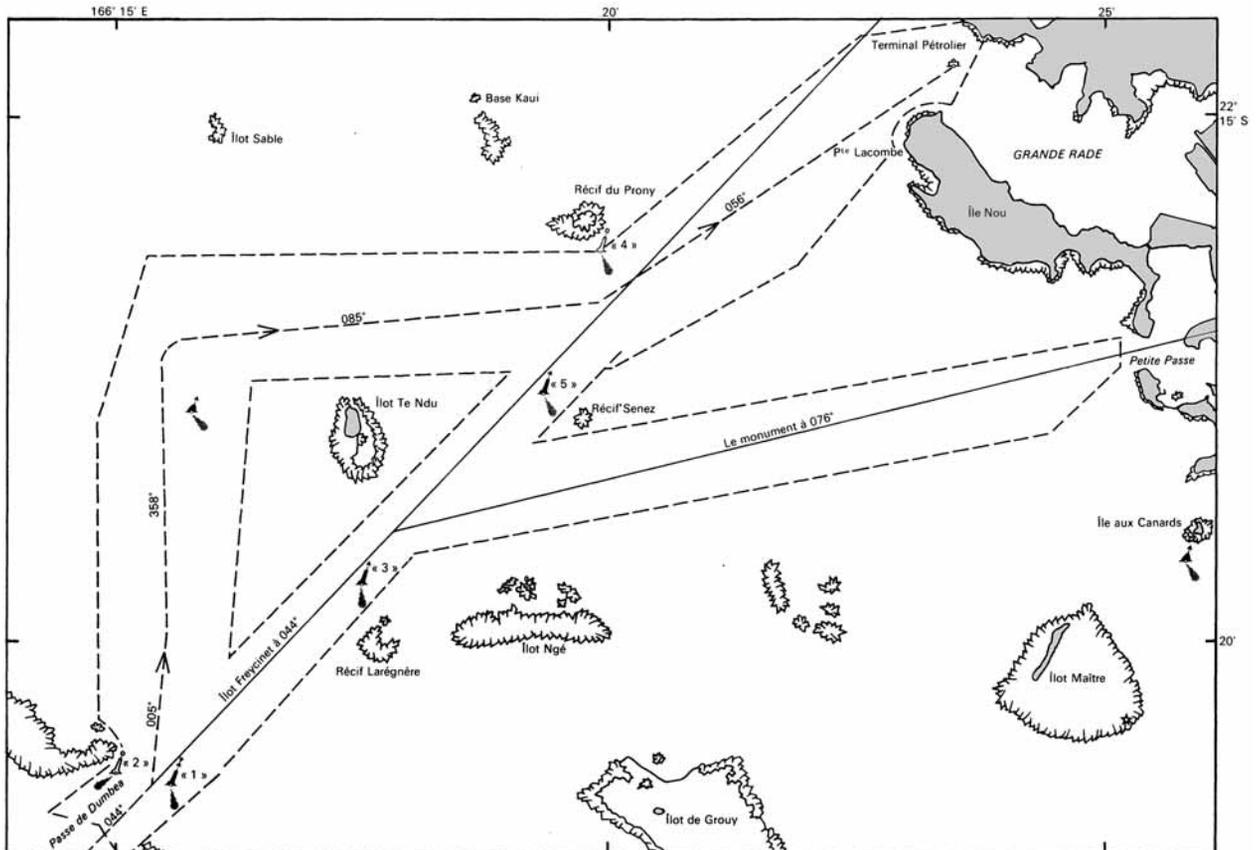
Voies recommandées : abords de Nouméa

C'est ainsi que l'on a défini et levé de façon exhaustive un réseau de voies recommandées dans le lagon entourant la Nouvelle-Calédonie. Dans ces eaux parsemées d'innombrables hauts-fonds coralliens, dont l'inventaire complet aurait nécessité des années de travail, l'établissement de ces voies était la seule manière d'assurer la sécurité de la navigation à un coût acceptable. L'extrait joint des *Instructions Nautiques* représente les voies recommandées aux abords de Nouméa.

On a vu au paragraphe 2.1 que les levés exhaustifs modernes n'étaient exécutés que dans les chenaux d'accès aux ports et sur les principales routes de navigation du plateau continental. Les zones ainsi hydrographiées deviennent des voies recommandées car l'hydrographe garantit que nul haut-fond ou épave n'a pu échapper à ses investigations. Il s'agit de véritables « couloirs » dont la largeur variable peut aller de cent mètres à un mille, voire même plus. Ces voies sont décrites dans les *Instructions Nautiques*.

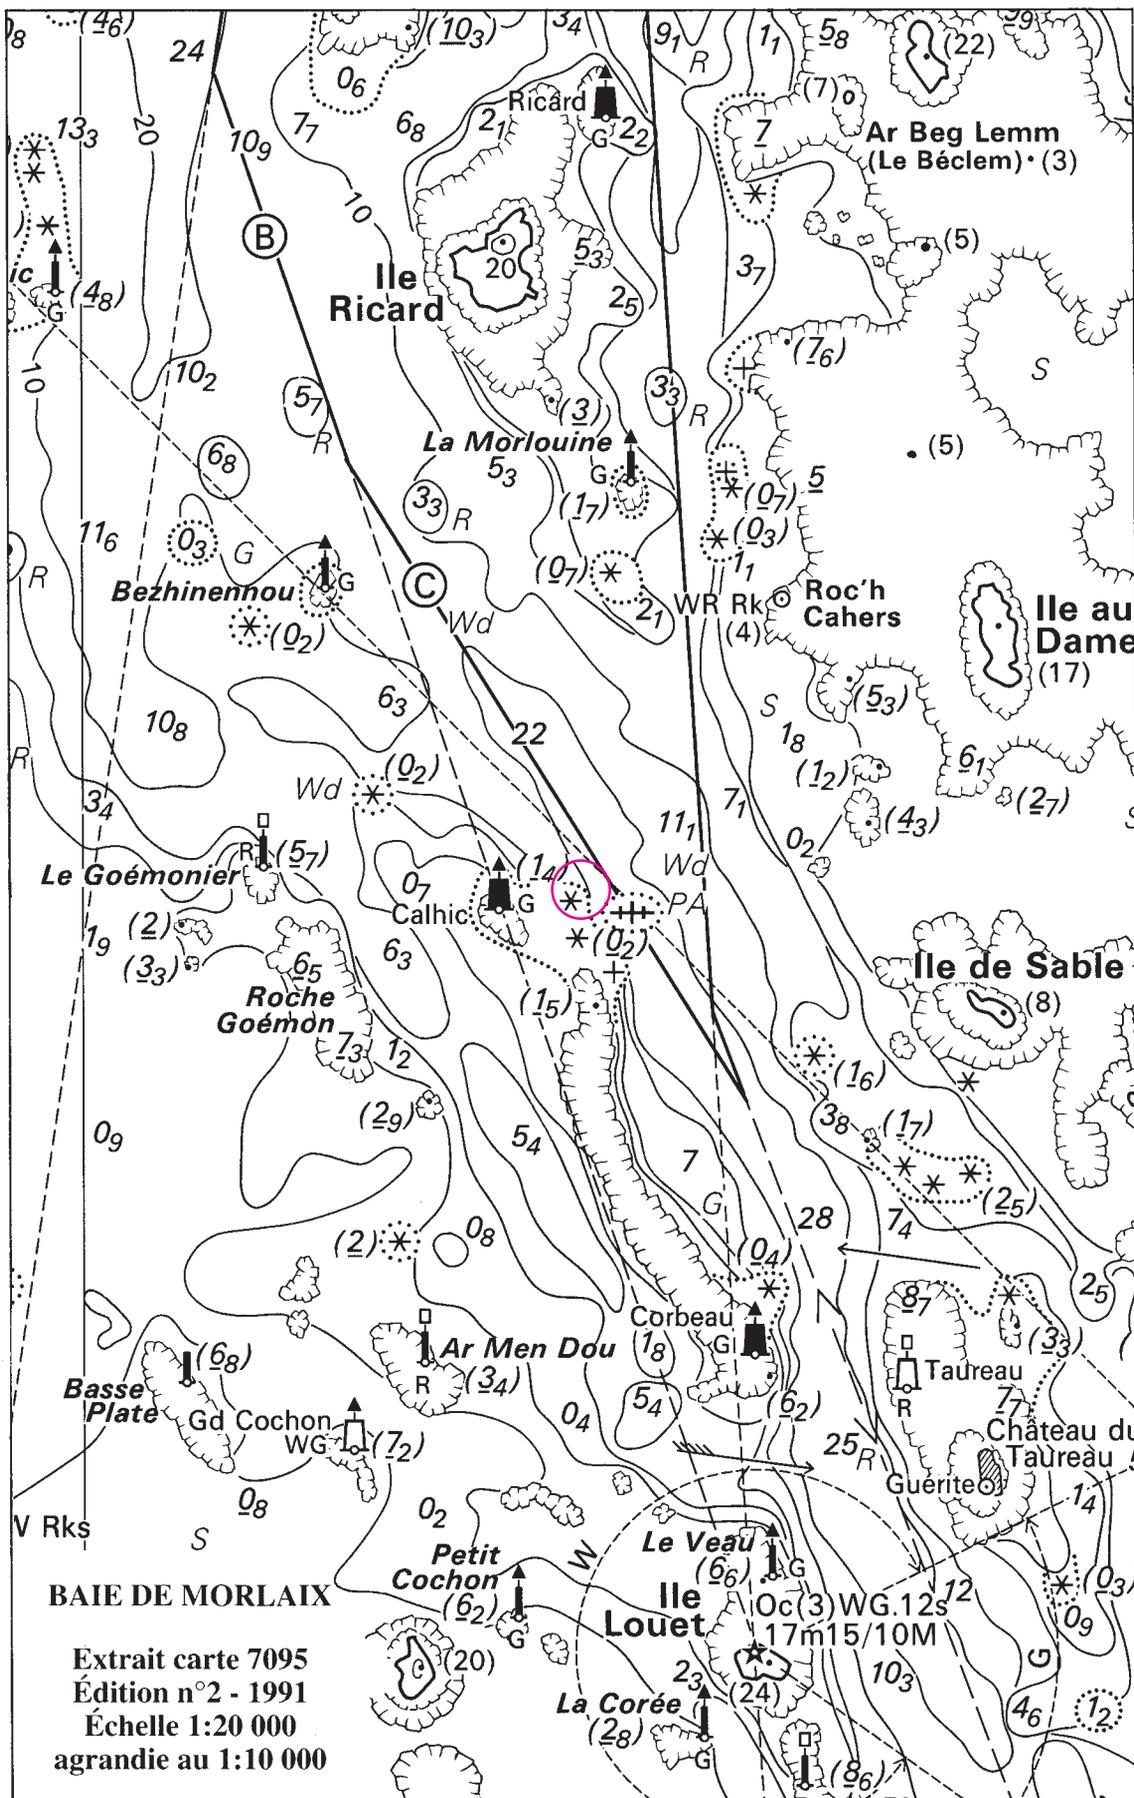
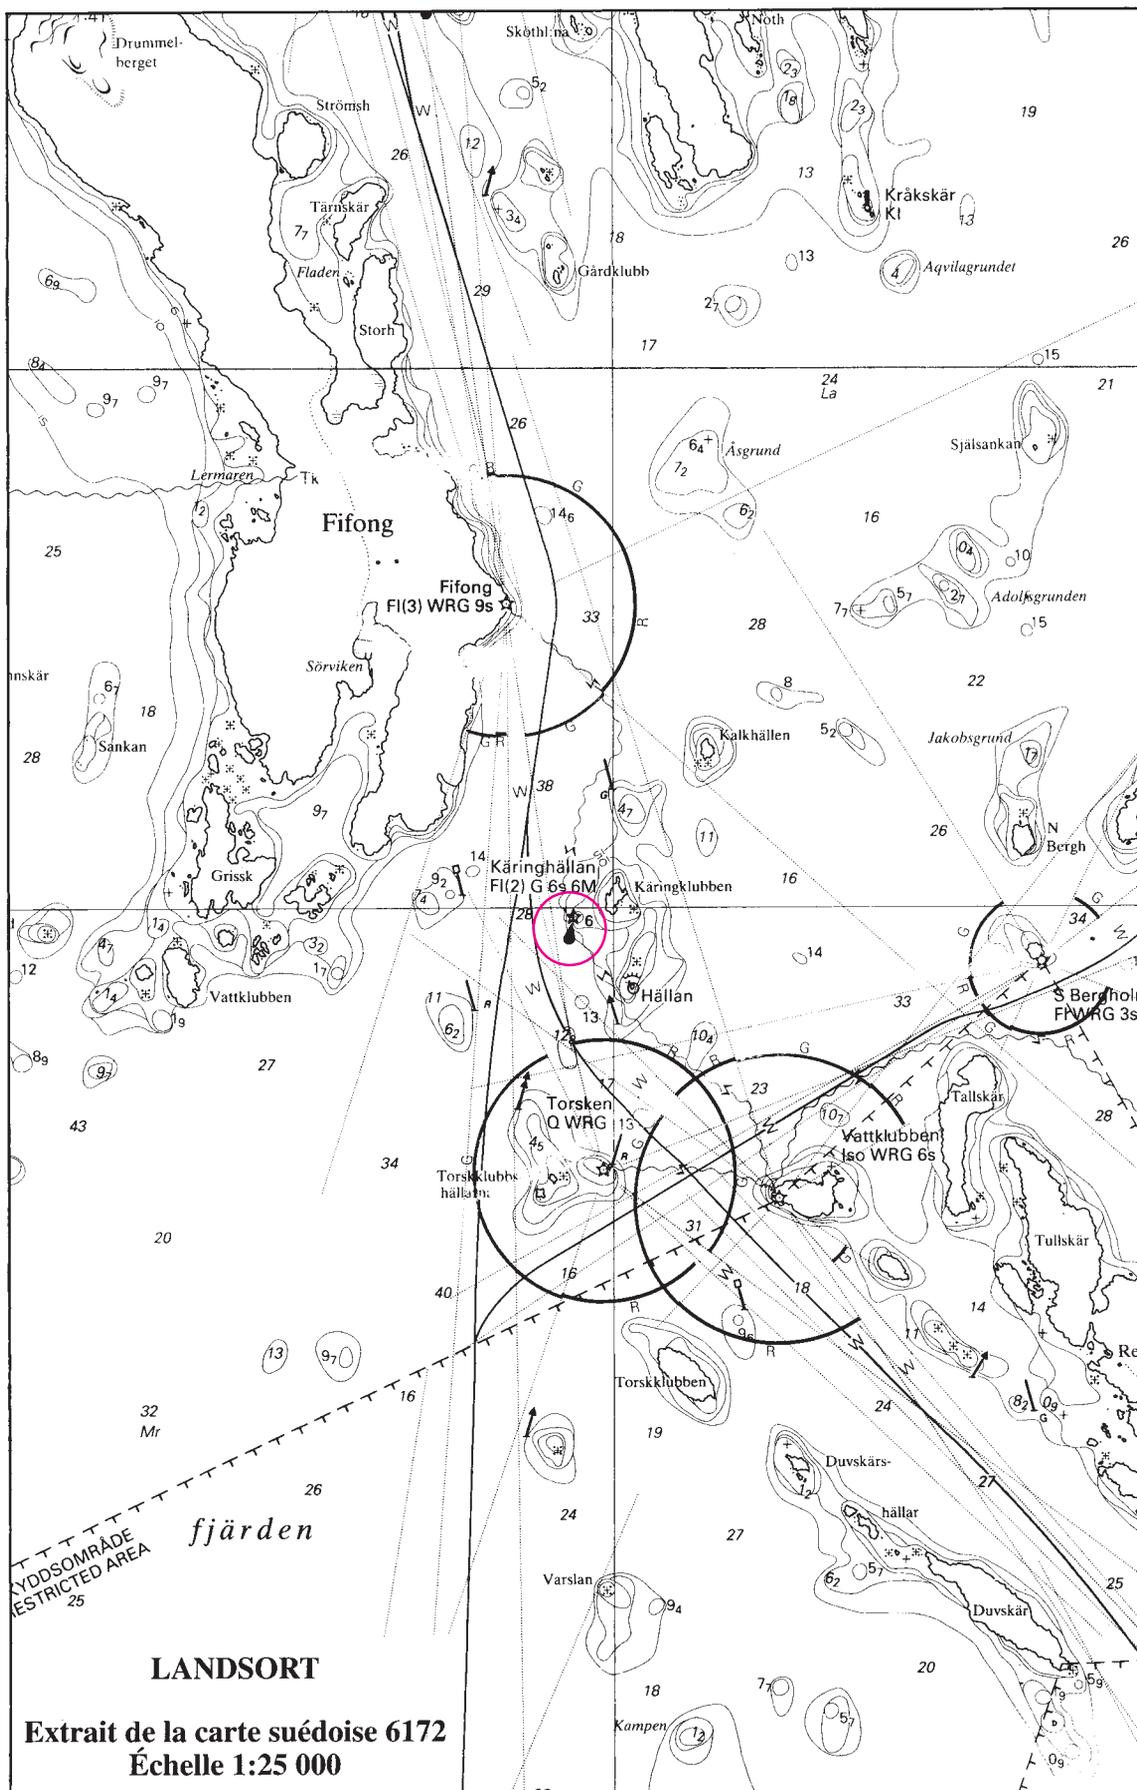
© Alignement décrit sur la carte 7095

<b>Alignements et relèvements dans le Chenal Ouest de Ricard</b>	<b>Alignments and bearings in Chenal Ouest de Ricard</b>
Ⓐ Amer de Kergrist, entre les Pierres blanchies de Carantec, à 188,8°.	Ⓐ Amer de Kergrist, in line with whited rocks Pierres de Carantec, bearing 188,8°.
Ⓑ Le phare de l'Île Louet par la tourelle Calhic, à 161,1°.	Ⓑ Ile Louet light tower, in line with Calhic beacon-tower, bearing 161,1°.
Ⓒ Le côté droit du château du Taureau, à gauche de la tourelle du Taureau de deux fois la grosseur de la tourelle, à 148°.	Ⓒ Château du Taureau, port hand of Taureau beacon-tower with a gap twice as large as beacon-tower, bearing 148°.

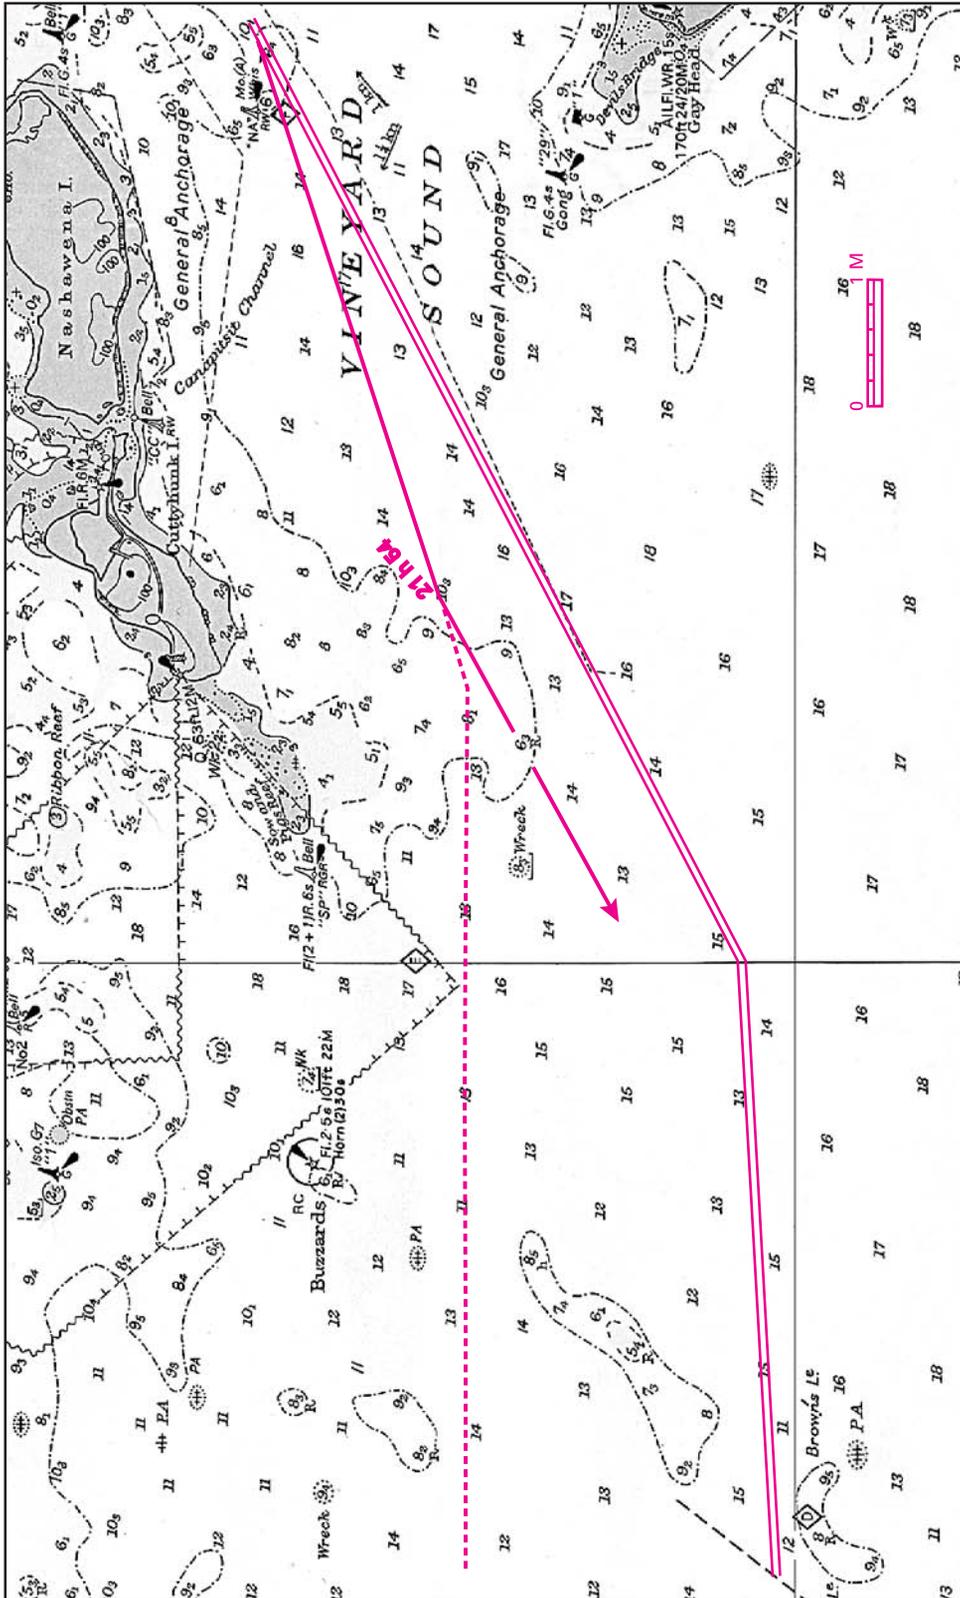
### VINEYARD SOUND

Extrait carte britannique 2890  
Édition 1989  
Échelle 1:100 000

La route préparée par le navigateur passait à 0,7 mille de la sonde 6 brasses 3 pieds (39 pieds) puis venait à 268° pour passer au Nord de Browns Ledge. Ainsi la route envisagée par le commandant et improvisée après 21h54 ne correspondait ni à la route sûre (par plus de 60 pieds de profondeur) préparée par le navigateur, ni à la route hasardeuse prévue par le pilote (fonds irréguliers relativement faibles, épave en position approximative) et dont ni le commandant ni l'officier de quart n'avaient été informés.
